遥感技术在矿山地质灾害监测中的应用 ——以陕西神府煤矿区为例

APPLICATION OF REMOTE SENSING TECHNOLOGY TO THE MONITORING OF MINE GEOLOGICAL DISASTER

——An Exampe in Shenfu Coal Mine Region in Shanxi

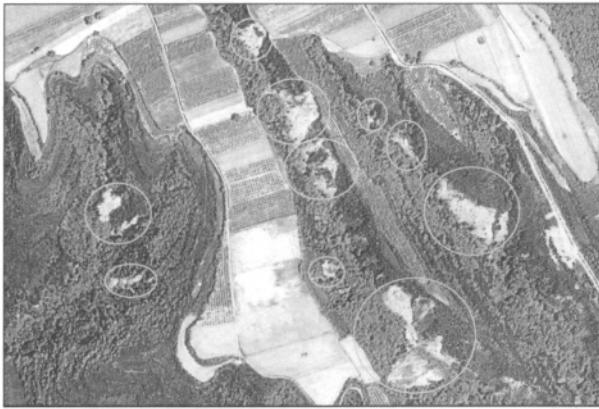
图2 崩塌影像特征

崩塌一般发生在地形切割强烈,岩石破碎的山地区,在影像上,其影像特征表现为峭壁和陡岩的底部形成点状、圆状的锥形堆积体,堆积体色调多呈浅灰、灰白色调,与周围的深色调形成明显的色调差。见图 2、图 3。

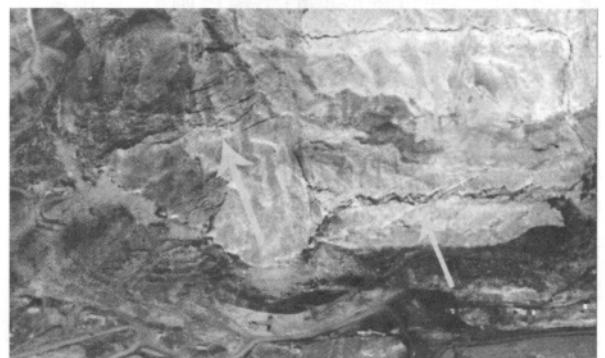
图5 地裂缝影像特征

弯曲,大多数由工作面的一侧延伸至另一侧。②地裂缝的走向一般与地形地貌单元走向不一致,并可能切穿不同地形地貌单元。③其走向与农业耕作方向不一致,属非人工所为;地裂缝在植被覆盖度较低的地区,遥感图像很容易识别,在植被覆盖较高的平原区不易识别,所以在使用遥感数据时应选用植被覆盖度低时间段的遥感图像。见图5。除此之外,还可以通过道路污染和改线、地表水系改变等间接标志来确定地面塌陷的范围。

地裂缝是判断沉降区的重要标志,在遥感影像上地裂缝呈暗色线状,是地形突变引起光谱差异所致。有平行排列型、折线型和蠕虫型。规模较大的宽数米,长几百米。与其他线状地物有一定区别:①地裂缝具有一定的形态特征,如直线型地裂缝:裂缝平直,延伸方向稳定;曲线型:裂缝呈弧形
