# 基于3S技术的大柳塔煤矿土地利用动态研究

**摘要:**以地处鄂尔多斯高原与黄土高原的交接地带的大柳塔煤矿为研究区域,采用遥感技术(RS)、地理信息系统(GIS)和全球定位系统(GPS)等"3S"技术,以2002年航空遥感数据和2009年美国快鸟(QuickBird)卫星遥感数据为依据进行矿区土地利用动态研究。

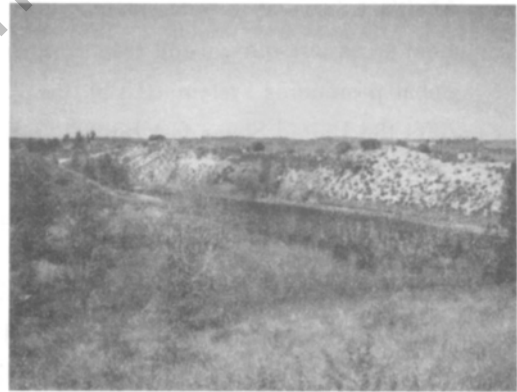
图 1 淤积坝照片

从表 1、表 3 可以看出:2009 年和 2002 年各土地利用类型占地面积百分比分布情况大致相同,均为草地占地面积最大,林地次之,但 2002 年占地面积第三为耕地,2009 年却为城镇村及工矿用地。其中 2009 年比 2002 年林地占地面积增加了 12.54%,从遥感解译图可以看出 2009 年出现了成片规则形状的人工种植林;2009 年耕地数量和占地面积均比 2002 年有所减少,主要是由于 1997 年以来国家的退耕还林还草政策所致;2009 年草地占地面积比 2002 年减少,而城镇村及工矿用地的数量和占地面积均比 2002 年有所增加,说明 2009 年草地分布由于城镇村及工矿用地的增加、分割,较 2002 年破碎。2009 年河流数量和占地面积均比 2002 年有所减少,这主要是由于近些年气候变化及煤炭的开采的影响造成水资源量的减少。2009 年的坑塘数量和占地面积均比 2002 年有所增加,实地调查表明,为了维护和保持生态环境,新增建设了人工淤积坝(图 1、2)。
